Baustellenbericht

Neubau LP 37 am Pier II, Seehafen Rostock

- Verankerung mit Verbundpfählen „System Stump“
- Bohrverpresspfähle

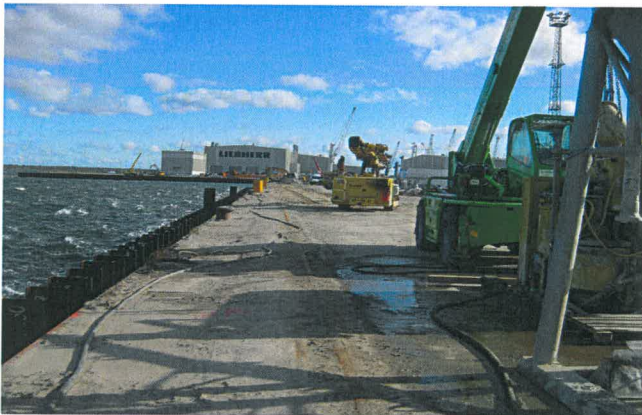
Der Liegeplatz 37 am Pier II des Seehafens Rostock liegt am westlichen Teil des Hafens am Hafenbecken B. Die Länge der neuen Kaianlage beträgt ca. 220m, wobei an beiden Ecken des Liegeplatzes 37 die vorhandenen mächtigen Senkkästen aus Stahlbeton in die neue Verankerung der Spundwände zu integrieren waren.

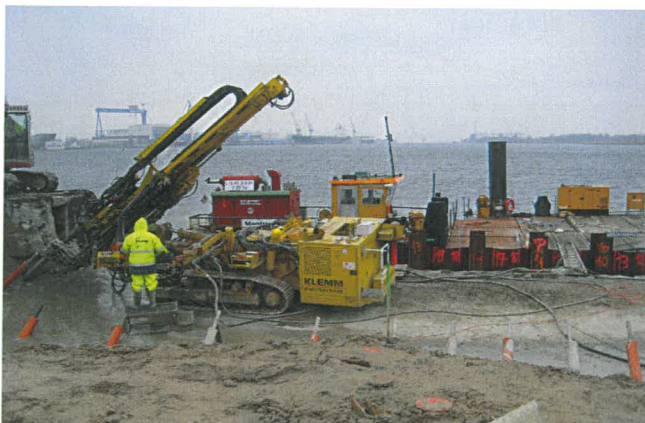
Nach dem Teilabbruch des vorhandenen Kais und den verrohrten Räumungsbohrungen als Vorleistung zur Rammung, wurde eine gemischte Spundwand vorgerammt. Die gemischte Spundwand besteht aus Tragbohlen z. B. PSp1035S EB über 26m Länge, sowie aus Zwischenbohlen PZi 675-12 bis 17m Länge.

Die zur Rückverankerung geplanten 135 St. Bohrverpresspfähle nach DIN 4128 sollten bis zu einer Pfahlänge von 50m ausgeführt werden.

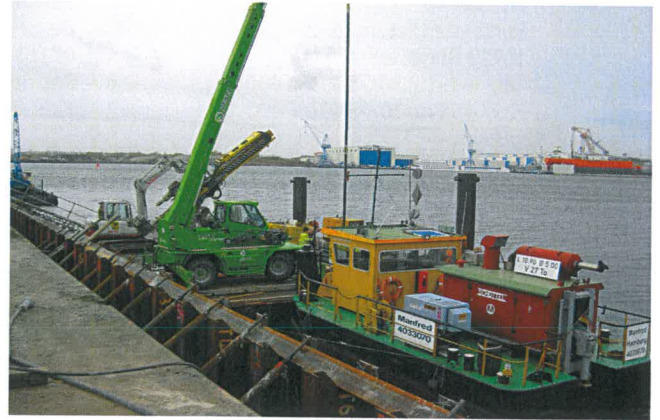
Im Zuge vorgezogener erfolgreicher Pfahlprobelastungen unter Ausführung der Bohrverpresspfähle im baugrundschonenden Überlagerungsbohrverfahren mit hohen Verpressdrücken, konnte eine optimale Verzahnung der Krafteinleitungsstrecken der Pfähle mit dem Baugrund erreicht werden.
